# 調 查 報 告

壹、案由：據悉，南投縣仁愛鄉武界壩六號閘門在109年9月13日清晨兩度異常開啟，且閘門打開後，水壩監控人員未能及時發現開啟燈號並立即關閉閘門，延遲約半小時才關閉，至放出約20萬噸水，造成在下游武界栗栖溪露營民眾遭大水沖走的重大意外，並釀成4人死亡之悲劇，本起意外事件有無涉及人為疏失，台灣電力股份有限公司人員對於閘門平時應採行的維修管理及監測等作業流程是否落實，有無疏漏或懈怠，及本案水閘門開啟後水壩監控人員未能及時發現處理並即予關閉，相關緊急應變處理標準作業程序是否出現問題，均有待深入了解案。

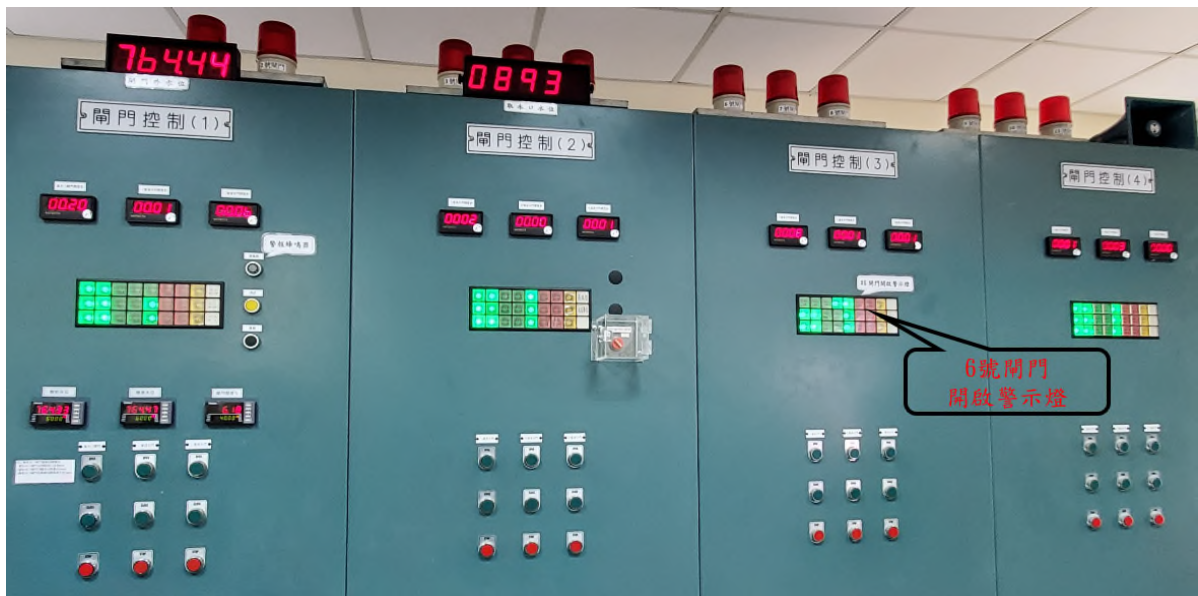
(六) 本院109年12月23日至武界壩控制室現場履勘，位處於值班員座位向閘門控制面板觀看(如下圖)，正常情況下之控制面板皆顯示綠燈，無一紅燈，109年9月13日上午4時12分，6號閘門開啟時，位於閘門控制面板(3)之「6號閘門開啟警示燈」紅燈亮起，此係為萬綠叢中一點紅的畫面，值班員倘有依規定

隨時監視控制面板，當即會發現面板上之紅燈亮起，進而及時處置，但值班員卻於4時12分紅燈亮起的14分鐘後蜂鳴器響起（4時26分）仍未處理，甚至高達68分貝的蜂鳴器響起2分鐘後（4時28分）始關閉閘門，顯有疏失。該值班員後於109年9月21日調回大觀電廠機械組上班，不再任職於運轉組值班部門。

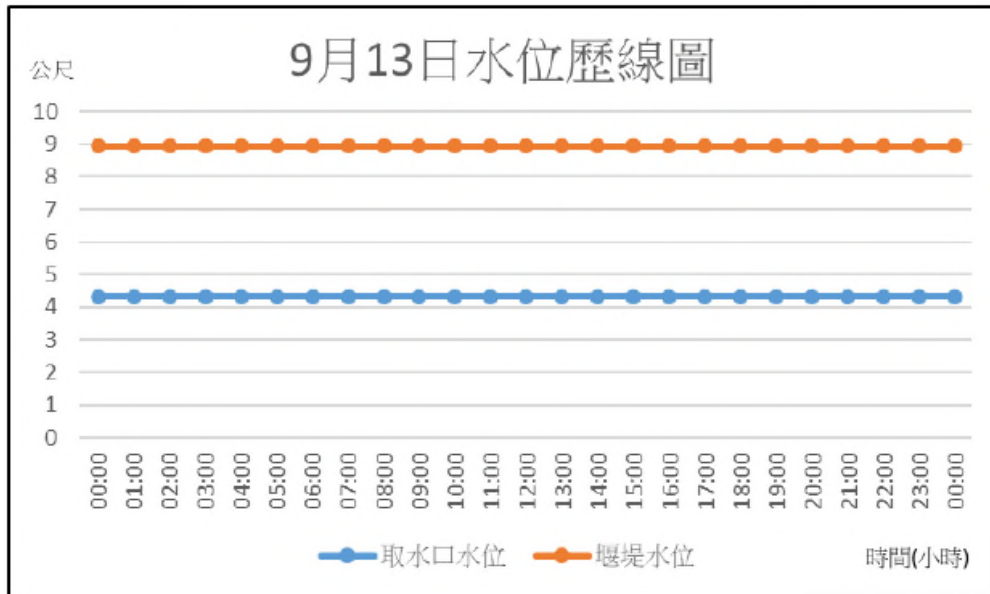
### 109年武界壩水位歷線資料

(五)惟值班日誌係規劃24小時之欄位，需由值班人員逐時填寫每小時之堰堤水位、取水口水位……等必要資訊，此係上開「武界水庫水門操作規定」及「武界壩及進水口操作規則」定有明文，為值班人員應為之工作，無預警放水係重大事件，水位自8.94公尺降至7.5公尺，閘門關閉後再逐步回升，此非瞬間即可達成，此由109年9月13日下午1時22分至25分警方照片即可知當時之水位為8.11公尺可證。復台電公司於109年10月14日以電發字第1090021430號函復本院資料中，仍未詳查上述水位記載之正確與

否，依其記載之水位繪製成水位歷線圖函送本院（如下圖），9月13日發生當日之堰堤水位皆以8.94公尺繪製，顯不合理。
